Rohstoffüberwachung und Qualitätsmanagement mittels einer geeigneten Beprobungsfräse für Salzgesteine

Jahr: **2017**
Kategorie: **Sicherheitstechnik**
Kontakt: **K+S KALI GmbH**

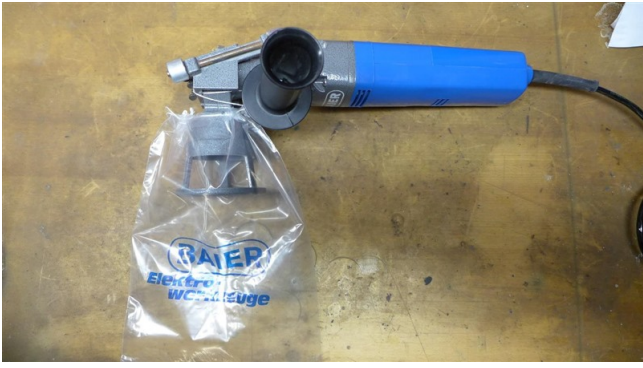
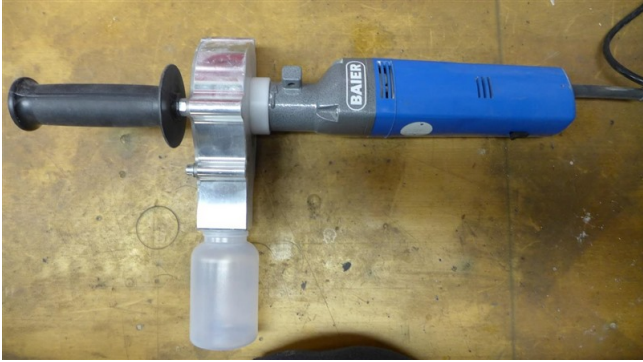
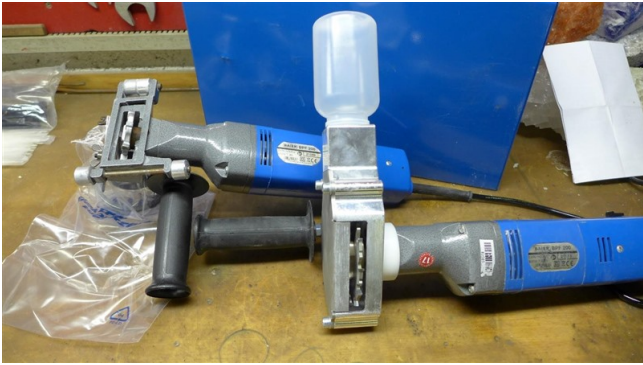
Betrieben wird die Fräse bei einer Spannung von 220 Volt und einer Leistungsaufnahme von 400 Watt. Die Frässcheiben besitzen 12 Zähne und drehen sich mit 800 U/min. Am Maschinenkopf ist nun eine Vorrichtung angebracht, die einerseits zum Festhalten der Maschine dient und andererseits das Probenmaterial in eine Probenflasche befördert. Nach Probenaufnahme werden die Flaschen abgeschraubt und verschlossen, das Gerät gereinigt und die Flaschen in einer Transportbox gesammelt. Die Proben werden anschließend zur Geologie-Abteilung unter Tage verbracht und ins Labor geschickt. Dort werden sie analysiert, um Aussagen zum K_2O - und Kieseritgehalt sowie der Mineralzusammensetzung zu erhalten.

Da auf dem Markt kein geeignetes, ergonomisch bedienbares Werkzeug zum Erstellen von Hackproben erhältlich war, wurde betriebsintern nach einer Lösung gesucht. In enger Abstimmung entwickelten die Abteilungen Geologie, Maschinentchnik/Konstruktion und Arbeitssicherheit der Grube Hattorf-Wintershall einen Aufbau für eine handelsübliche Mauerschlitzzfräse der Herstellerfirma Baier, die in ihrer ursprünglichen Form nicht für den Einsatz an der Ortsbrust geeignet war.
