# Gefahrloses Öffnen der Lkw-Bordwand

Eine von Mitarbeitern der Südzucker AG im Werk Offstein entwickelte Bordwand-gabel schließt dieses Risiko aus. Die Bordwand wird zunächst ein wenig angehoben, so dass die Gabel angesteckt werden kann. Der Griff der Gabel wird in eine Rastersäule neben dem Fahrzeug eingehängt und sichert die Bordwand gegen Herunterklappen. Als Nebeneffekt werden Beschädigungen an Fahrzeugen vermieden. Die Konstruktion ist kostengünstiger in der Anschaffung als die Neukonstruktion der Altanlage. Durch die händische Bedienung ist die Kontrolle der aufgewendeten Kraft möglich und ein schnelles und sicheres Arbeiten stets gewährleistet.

Jahr: **2012**  
Kategorie: **Prämierung Beirat**  
Kontakt: **Südzucker AG**  
**Werk Offstein**

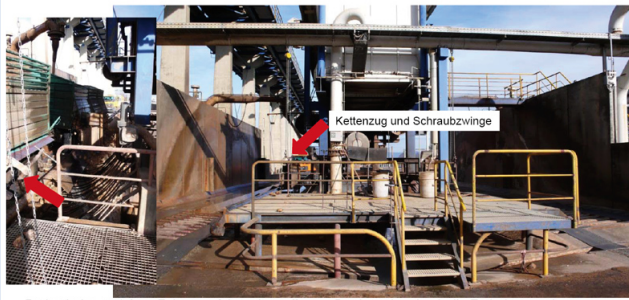
Situation im Schwesterwerk A

Kettenzug und Schraubzwinde

Podesthöhe ca 1,2 m. Fahrzeug fährt mit geöffneten Bordwänden durch die Entladung und rangiert nach Waschprobenentnahme wieder zurück

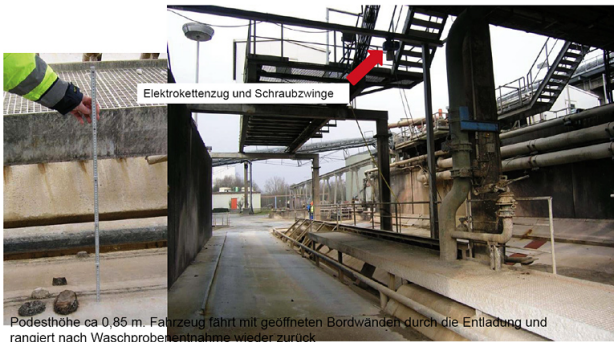
Situation im Schwesterwerk B

Elektrokettenzug und Schraubzwinde

Podesthöhe ca 0,85 m. Fahrzeug fährt mit geöffneten Bordwänden durch die Entladung und rangiert nach Waschprobenentnahme wieder zurück

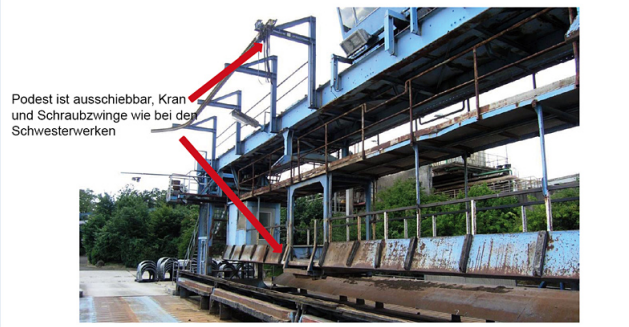
Situation in Offstein, Trockenentladung (stillgelegt)

Podest ist ausschiebbar, Kran und Schraubzwinde wie bei den Schwesterwerken

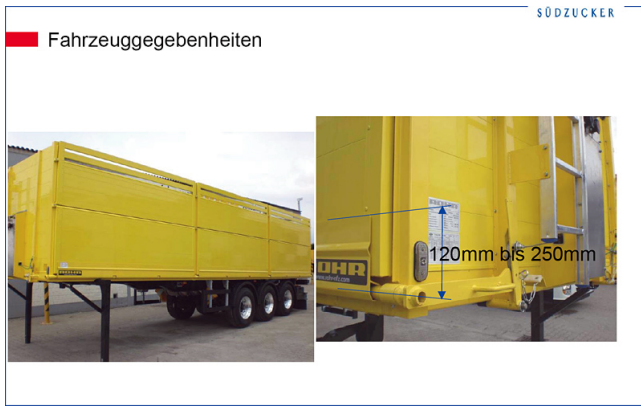
# Fahrzeuggegebenheiten

- Typ: 3-Achs-Pritschensattelaufleger RSP-35-ZS
- Zul. Gesamtgewicht: 35.000 kg (Sattelaufleger)
- Achslasten: 24.000 kg (techn. 27.000 kg)
- Sattellast: 11.000 kg
- Leergewicht: ca. 5.100 kg (bei Länge 10.000 mm i. L.)
- Nutzlast: ca. 27.900 kg
