## Eingreifschutz an Betonauswaschanlagen

**Fahrmischertrommeln für Beton müssen von Materialrückständen befreit werden, bevor der Baustoff aushärtet. Recyclinganlagen trennen Zement, Wasser und die Zuschlagsstoffe Kies und Sand und führen sie ab. Der Austrag erfolgt über Schneckenförderer, deren Austragsöffnungen mit Gittern gegen Hineingreifen gesichert sind. Wird beim Reinigen zu wenig Wasser verwendet, kann die Austragsöffnung an den Gitterstäben verstopfen. Werden die Gitter aufgebogen, besteht Gefahr, dass Werkzeuge oder Hände in die Austragsschnecke geraten. Mitarbeiter des Betonwerks Dessau (Cemex) haben den Gefahrenbereich umgebaut und das Unfallrisiko minimiert.**

Jahr: **2013**  
Kategorie: **Prämierung Beirat**  
Kontakt: **Ing. Büro für Arbeitssicherheit**

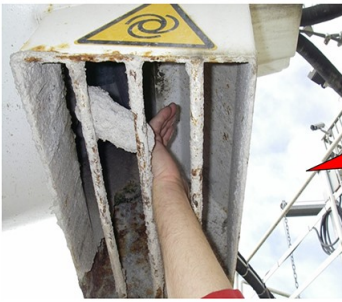
Gitterweite: 5 cm an Neuanlage  
(CE – Zeichen vorhanden)  
Eine Hand kann „problemlos“ in den  
Gefahrenbereich eingesteckt werden!

## „Klärfix“ Baujahr 2010 (Fa. hölschertechnik - gorator GmbH)

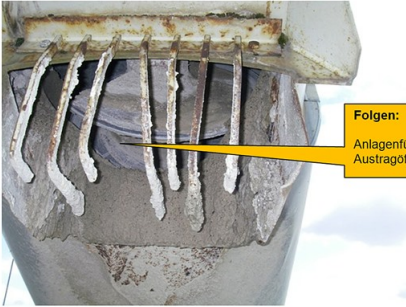
Folgen:  
Anlagenführer „erweitern“ immer wieder die  
Austragöffnungen!

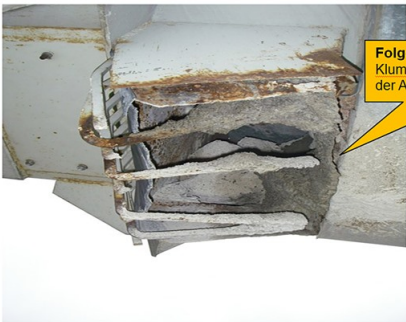
## Aufnahmen aus vergangenen Jahren (dauerhaft ungelöstes Problem)

Folgen:  
Klumpenbildung und Zusetzen  
der Austragöffnung!

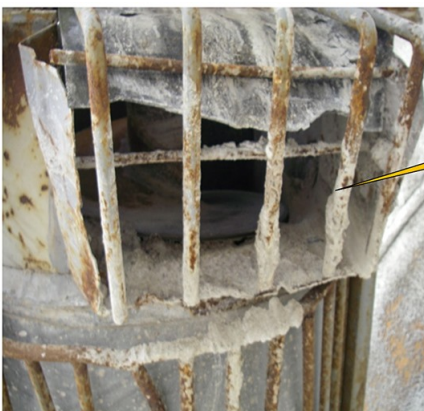
ALIBI - Eingreifschutz

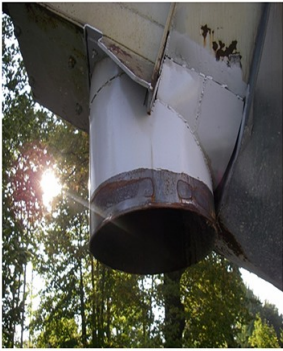
### Lösungsvariante 1: Eingreifschutz mit $D = 500$ mm

- Einschweißblech**
- verhindert ein „Einsteigen“!
  - gewährt ungehinderten Materialaustrag!

Die runde Austragsöffnung der Recyclinganlage wird mit einfachen Mitteln umgerüstet. Zunächst werden die Schutzgitter entfernt und ein Blech installiert, das so breit ist wie der Innendurchmesser des Austragsstutzens und etwa 650 bis 800 Millimeter länger als dieser. Das Blech wird parallel zur Austragsrichtung in den Stutzen eingeschweißt, sodass es den Austrag in eine linke und rechte Hälfte teilt. Von außen wird ein Gummischlauch mit 10 Millimeter Wandstärke und der Länge des eingeschweißten Bleches über das Blech und den Stutzen gezogen und mit Schlauchschellen befestigt. Der Gummischlauch ist aufgrund seiner Wandstärke so steif, dass er nicht hochgeschoben werden kann.

Diese Konstruktion bietet eine deutlich größere Austragsöffnung. Ohne Gitter kann sich kein Material mehr ansammeln und den Austrag verstopfen. Ein manuelles Eingreifen zum Reinigen und Beseitigen der Verstopfungen ist nicht mehr notwendig. Anbackungen am Schlauchinneren können durch Schlagen von außen auf den Schlauch gelöst werden. Die Länge und der Durchmesser der Konstruktion verhindern, dass ein Mitarbeiter von unten an die Austragsschnecke gelangt. Zum Reinigen kann der Schlauch durch Lösen der Schelle schnell vom Stutzen abgenommen werden. Die Konstruktion ist einfach und kostengünstig umzusetzen und bietet einen großen Sicherheitsgewinn für die Mitarbeiter.

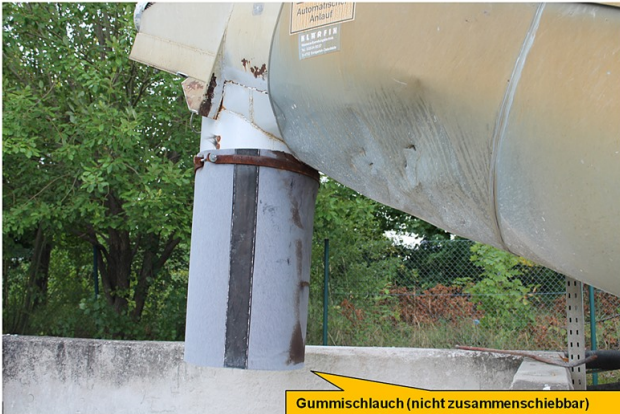
- Gummischlauch (nicht zusammenschiebbar)**
- gewährt ungehinderten Materialaustrag!
  - Länge  $> l =$  Armlänge
