Verbrühschutz am Dicksaft-Filter

Suiker Unie entwickelt, produziert und vermarktet verschiedene Sorten von Zucker. Die Fabriken am Standort Anklam gehören zu den modernsten der Welt. Zur Sicherheitsfiltration des Dicksaftes aus der Verdampfstation werden Standardfilter der Firma EATON vom Typ VMBF eingesetzt. Der Dicksaft hat eine Temperatur von 95 bis 97 °C und eine Dichte von 72 °Bx. Beim Öffnen der Filter zwecks Reinigung kam es zu einigen Beinaheunfällen durch Verbrühung.

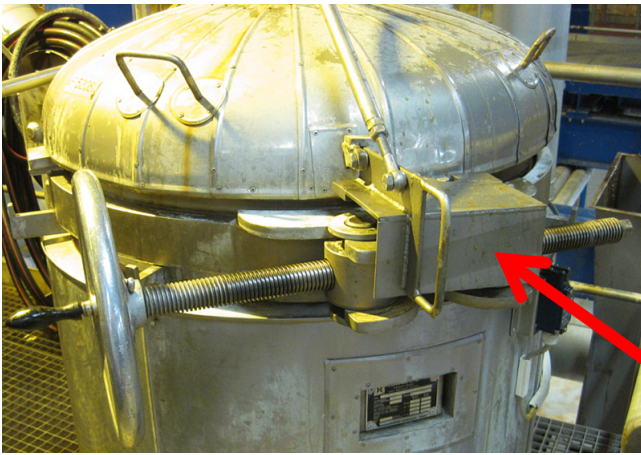
Prallblech

Für den Fall, dass auch nach Überarbeitung des Systems noch Flüssigkeit austritt, wurde an der betreffenden Stelle ein Prallblech zur Ablenkung des Strahls installiert.
