## **Sicherheit von Handhubwagen**

Jahr: **2016**  
Kategorie: **Sicherheitstechnik für alle Branchen**  
Kontakt: **Catalent Germany Eberbach GmbH**

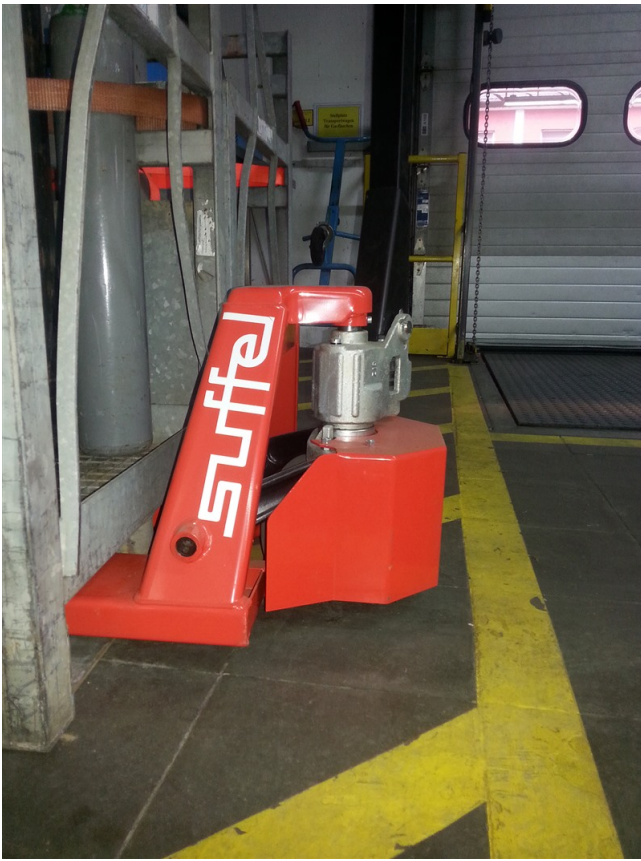
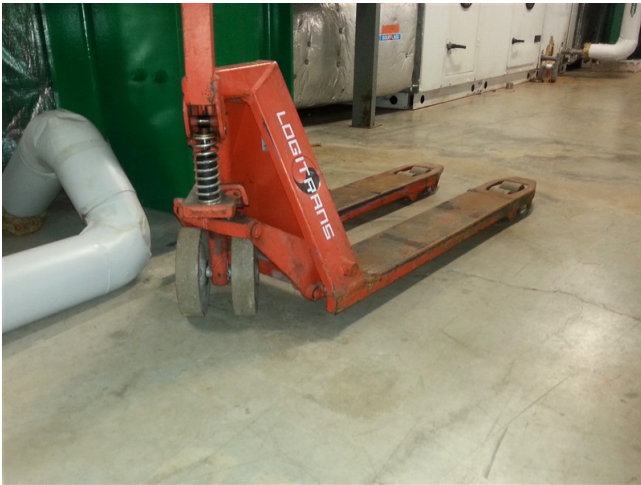
Eckhard Tschersich hat im Eigenbau eine Verkleidung für die Lenkräder entwickelt, die sich mit den Lenkrädern bewegt und bis auf etwa 2 cm über den Boden hinabreicht.

Nach erfolgreichem Test wurde mit einem Hersteller Kontakt aufgenommen. Das Muster des Herstellers wurde weiter optimiert (Bodenabstand angepasst und noch bestehende Quetschstellen beseitigt) und anschließend an über 30 Handhubwagen nachgerüstet.

**Handhubwagen besitzen bauartbedingt an den Lenkrädern eine Quetschstelle, wenn die Lenkräder an bzw. auf einen Fuß gefahren werden. Wenn die Füße nicht senkrecht vor den Lenkrädern, sondern schräg dazu stehen, kann die Stahlkappe nicht schützen. Insbesondere die Mittelfußknochen sind dadurch einem erheblichen Verletzungsrisiko ausgesetzt.**

Vor allem beim Rangieren unter engen Bedingungen (Deichsel ragt fast senkrecht hoch und die Beschäftigten stehen unmittelbar in der Nähe der Lenkräder) können bei starkem Einschlag der Lenkräder die Füße seitlich getroffen und schwer verletzt werden.

Als Ergebnis wurden die Gefahrstellen an allen Handhubwagen dauerhaft beseitigt. Es entstand keine Beeinträchtigung der Nutzbarkeit oder der Lenkbarkeit. In den letzten zwei Jahren traten keine entsprechenden Fußverletzungen auf.
