Entstaubungsring um Elektroden

Jahr: **2017**
Kategorie: **Sicherheitstechnik**
Kontakt: **Imerys Fused Minerals Zschornowitz GmbH**

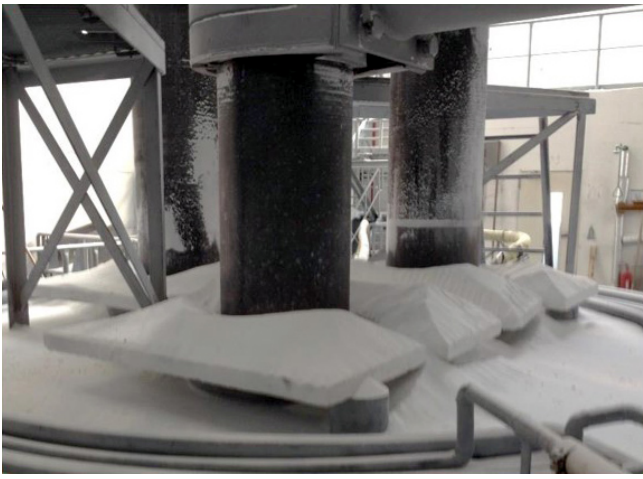
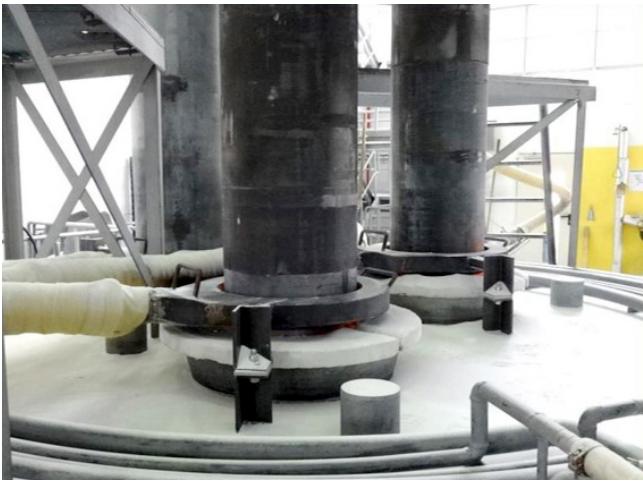
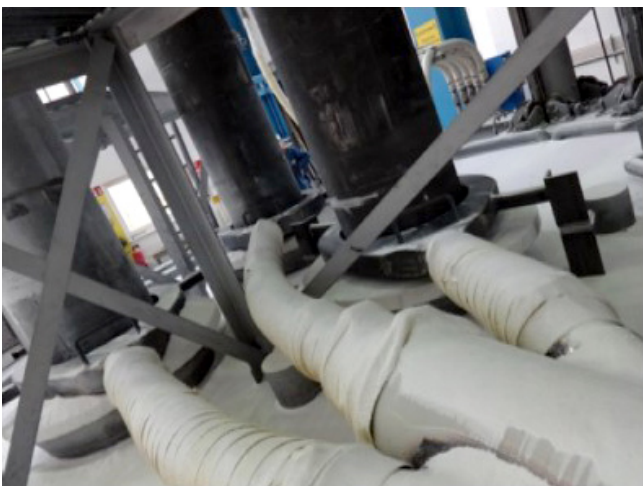
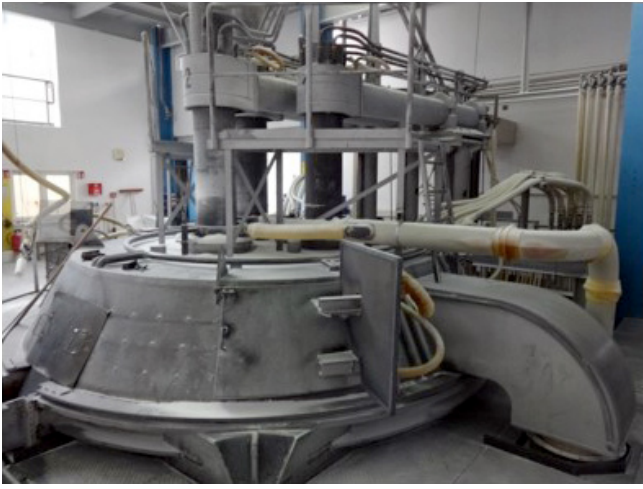
Um den Staubaustritt zu reduzieren, wurde das vorhandene Ofenentstaubungssystem angepasst. Es wurden Entstaubungsringe um die Elektroden installiert, welche mit dem existierenden Entstaubungssystem verbunden sind. Somit wird das aufsteigende Feinmaterial noch gezielter aufgesaugt und in einem geschlossenen Kreislauf in den Ofen zurückgeführt.

Die Umsetzung der Maßnahme führte zu einer signifikanten Reduktion der Staubbelastung und die Arbeitsbedingungen wurden deutlich verbessert. Weiterhin ist die Ofenbühne sauberer und der Kehraufwand geringer.
